Arnoltice | Detail mlýnu

Identifikační údaje

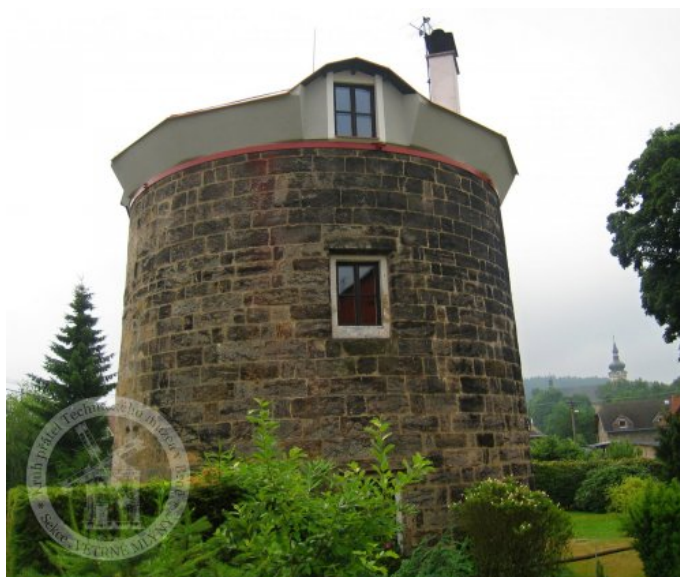
Původní poslání objektu připomíná pouze kruhová, lehce konická třípodlažní stavba o průměru osm metrů a výšce asi devět metrů. Stěny mají tloušťku dole jeden metr, nahoře o čtyřicet centimetrů méně. Střecha je nepůvodní a k mlýnu je přistavěna další, tři metry vysoká budova.

Bývalý větrný mlýn pochází z roku 1830 a byl postaven z precizně opracovaných pískovcových kvádrů. Ve stabilním katastru je uváděn mlýn o jednom mlýnském složení a s jedním pracovníkem. Pracoval necelých 50 let. V pozemkové mapě z roku 1843 že majitelem pozemku je Franz Hohe, sedlák z Arnoltic., kdežto majitelem obytného a hospodářského stavení je Josef Kristen, též sedlák z Arnoltic.

V roce 1877 byl mlýn zrušen, dostal novou plechovou střechu a byl přestavěn na obytné stavení. Od poválečného odsunu Němců, kteří byli jeho obyvateli, začal mlýn pustnout. V roce 1960, když mlýn koupil dnešní majitel za 800,- Kčs, byla to jen ruina bez střechy. Pro rekreační využití musel celou stavbu opravit a dostavět.
