# Rychvald | Detail mlýnu

2. Popis bývalého mlýnku Rychvald U Školky 344.

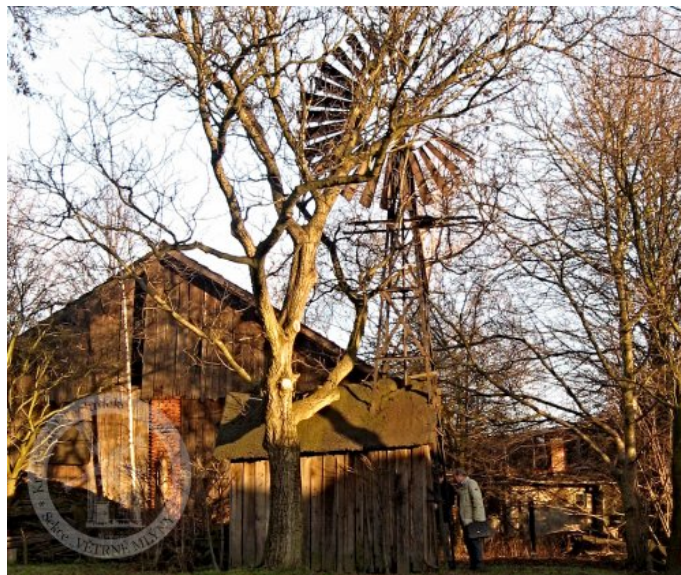
Větrný mlýn s turbínou byl kompletní, ale jeho stav se stále zhoršoval. Zájem o něj projevil OÚ ve Vratimově, se záměrem přemístit ho na místo v Horní Datyni. Na historické místo, kde stávala dílna Josef Borový, která vyrobila desítky takových větrných mlýnků.

Mlýnek byl v roce 2014 rozebrán a technologie uložena. V roce 2016 byla ing. Doubkem vypracována zpráva "Podklady pro stavbu repliky větrného mlýnku s turbínou v obci Horní Datyně". V roce 2017 byla postavena částečná vědecká kopie mlýnku na historickém místě dílny Borový.

Příhradový stožár byl odpojen od základny, odmontováno větrné kolo. Na stožáru jsou zachovány všechny převodové mechanismy (hnačí i na natáčení turbíny) včetně svislých hřídelí. Jedna hřídel je pohonná a druhá na ovládání natáčení turbíny. Tyto díly jsou kompletní a mohou být částečně repasovány nebo přesně podle nich vyrobeny kopie. Největší opravy si vyžádá větrné kolo - turbína, která je již značně poškozena korozí. Budou muset být nahrazeny zřejmě všechny lopatky a pravděpodobně i některé spojovací prvky. Nově bude muset být vyrobena základna stožáru a vyřešeno její ukotvení v zemi. Převodové mechanismy a svislé hřídele jsou po nezbytné údržbě použitelné. Stav samotné konstrukce stožáru a jeho ukotvení musí být posouzen odborníkem, příp. statikem z pohledu jeho bezpečnosti pro provoz ve veřejném prostoru. Rekonstrukce stožáru a jeho ukotvení není předmětem této práce.

Tělo větrného mlýnku s turbínou tvoří jednopatrová deštěná stavba na obdélníkovém půdorysu. Stavba těla mlýnku je složena ze soustavy trámů, jež vytvářejí kostru pokrytou deskami.
