Vedrovice | Detail mlýnu

Identifikační údaje

Adresa	Vedrovice 27 671 75
Okres	Znojmo
Katalogové číslo	Č 13
Katastrální území	Vedrovice
GPS	49° 1' 11.7" 16° 22' 22.7"
Mapová značka	Větrné čerpadlo / Objekt s částí technologie
Poloha vůči obci	300 m JZ od centra obce
Číslo kulturní památky	34913/7-7119 z 28.1.
Přístupnost	Volně přístupný
Rok stavby	1914
Rok zániku

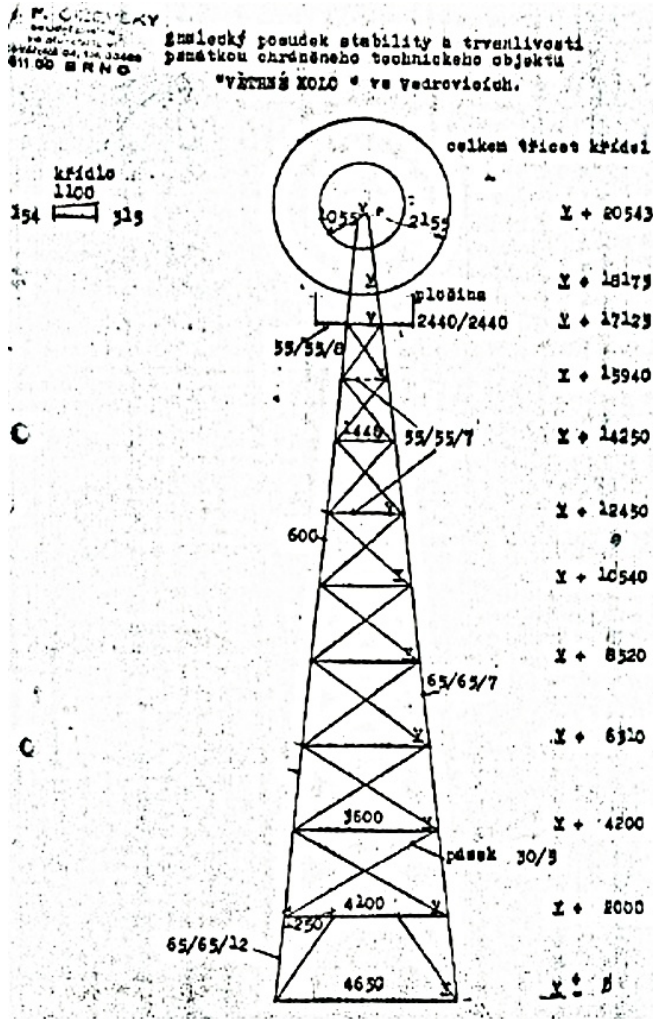
Parametry

- natačení perutí (Jak se natáčí:)
- pístové čerpadlo
- příhradový stožár
- svislá hřídel (Kovová)
- větrná turbína (turbína typ Eclipse - Kunz)
