Vedrovice | Detail mlýnu

Větrné kolo s vodním čerpadlem bylo vyrobeno firmou KUNZ v Hranicích na Moravě v letech 1912-14. Bylo určeno k čerpání vody do vodojemu a jejího rozvodu po vsi (dp části Zábrdovice a Vedrovice náves). Nechal je zhotovit Vodní družstvo v Zábrdovicích. V provozu bylo do roku 1950, kdy byl jako náhradní pohon instalován elektromotor. provoz větrného pohonu byl ukončen roku 1958. zařízení přešlo do správy obce. ta se v 80-tých letech zasadila o konzervaci stožáru, větrné turbíny a kormidla.

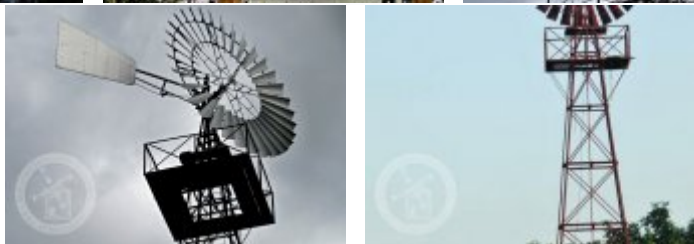
technologické vybavení
