Vedrovice | Detail mlýnu

Identifikační údaje

Větrné kolo s vodním čerpadlem bylo vyrobeno firmou KUNZ v Hranicích na Moravě v letech 1912-14. Bylo určeno k čerpání vody do vodojemu a jejího rozvodu po vsi (dp části Zábrdovice a Vedrovice náves). Nechal je zhotovit Vodní družstvo v Zábrdovicích. V provozu bylo do roku 1950, kdy byl jako náhradní pohon instalován elektromotor. provoz větrného pohonu byl ukončen roku 1958. zařízení přešlo do správy obce. ta se v 80-tých letech zasadila o konzervaci stožáru, větrné turbíny a kormidla.

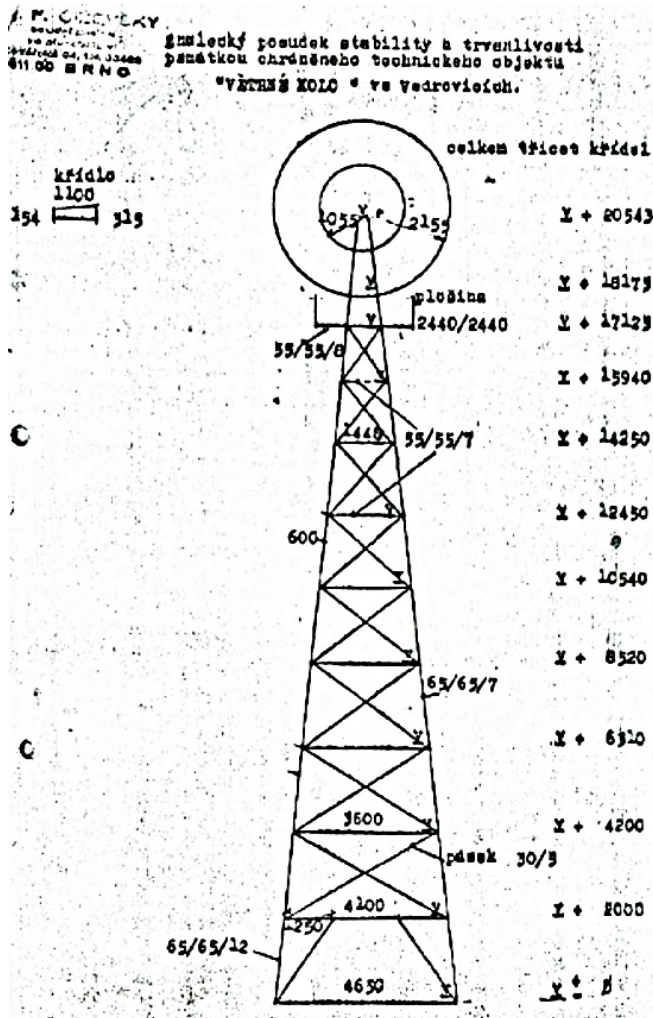
Parametry

- natačení perutí (Jak se natáčí:)
- pístové čerpadlo
- příhradový stožár
- svislá hřídel (Kovová)
- větrná turbína (turbína typ Eclipse - Kunz)

Nachází se na vyvýšeném místě a sestává z věže, příhradové konstrukce ve tvaru jehlanu, jehož spodní základna má rozměry 4650x4650 mm a je osazena litinových patek elipsovitého tvaru o šířce 230 mm při vzdálenosti kotevnic šroubů 700 mm o profilu M 24. Patky jsou zakotveny v betonovém základu.

Nosné úhelníky v rozích o rozměru 65x65x12 mm jsou po celé výšce vyztuženy dvanácti zavětrovacími vodorovnými rámy zajišťující vybočení od vzpěrné pružnosti. Tyto úhelníky mají rozměr 35x35x8 mm ve všech patrech.

Na kótě 17123 mm nachází se obslužná plošina a na kótě 18173 mm kontrolní police pro obsluhu na celém obvodu. Osa kola se nachází na kótě 20543 mm. Poloměr kola vnější - 2153 mm, poloměr vnitřní - 1055 mm. Křídla mají rozměr 154 mm k ose kola a na obvodě 315 mm. Délka každého 1100 mm. Křídel je třicet kusů. Celková výška nad terénem je 20543 mm + poloměr kola 2155 mm, takže výška nad terénem je 22698 mm. Rozměry věže v základní rovině terénu, kde se nachází výstužný vodorovný rám je 4650 mm do čtverce. Ve výšce 2 m je další rám o rozměrech 4100 mm, ve výšce 4200 mm má rám rozměr 3600 mm. Ve výšce 14250 mm je rám 1440 mm, ve výšce 17125 mm je plošina o rozměrech 2440 mm x 2440 mm, ve výšce 18173 mm obslužná lávka a ve výšce 20543 mm je osa kola.
