Uhlířov | Detail mlýnu

Identifikační údaje

Stav nemovitosti	Neexistuje
Typ	Větrné čerpadlo
Dominantní stavební konstrukce	Kovová
Historické prvky	
Parametry

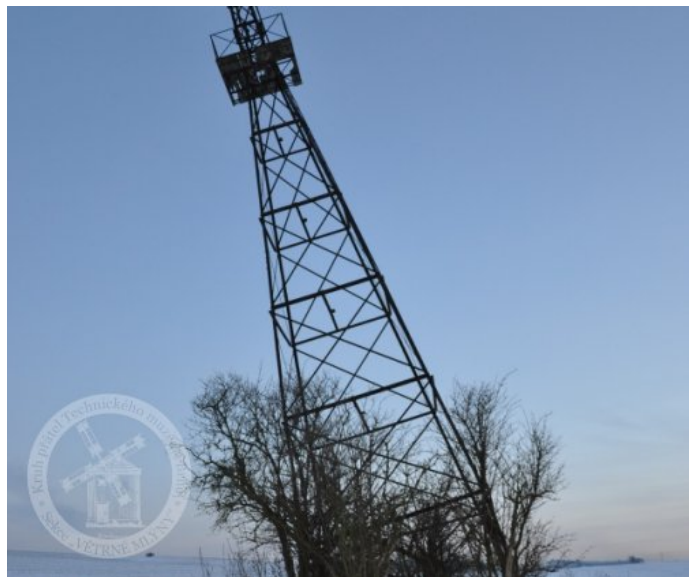
Železný příhradový stožár byl stál do r. v poli na pravém břehu řeky Hvozdnice v katastru obce Uhlířov. Zřejmě v letech 1938-39 vyrobil uhlířovský kovář (pan Vavrečka starší) nové lopatkové kolo o průměru přibližně 4,2m. Podle konstrukce stožáru pravděpodobně výrobce F. Kunz

Dodnes je na místě v polích při Hvozdnici viditelná kamenná studna, ve které podle pamětníků bývala voda i v dobách, kdy mělké studny v Uhlířově nestačily obec vodou zásobovat. Ke studni jezdili sedláci pro vodu v obdobích sucha. Pro ulehčení dodávek vody na velkostatek bylo počátkem 20. století zkonstruováno pístové čerpadlo, které bylo poháněno silou větru. Ze studny při Hvozdnici byla voda tlačena dřevěným potrubím do rezervoáru nad Uhlířovem a z něj pak potrubím rozvedena na velkostatek pro napájení koní, krav, ovcí a prasat. Stožár byl mnoho let v havarijním stavu, byl podtržen těžkou zemědělskou technikou a na zbylých třech vzpěrách se nebezpečně nakláněl. Proto byl v roce 2011 demontován.
