Růžová | Detail mlýnu

Větrný mlýn

Poloha
čp. 180, Z okraj obce

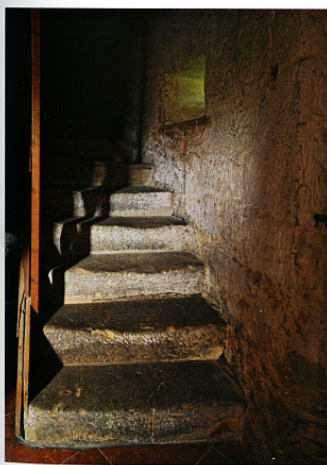
Dochovaná část schodiště

V roce 1960 mlýn od Obecního úřadu v Růžové odkoupili jako netradiční objekt k rekreaci soukromí vlastníci. V té době už zchátralá budova neměla střechu ani popisné číslo a byla určena k demolici. Objekt byl zachráněn po dlouhotrvající opravě, kterou komplikovalo zdoluhavé shánění chybějících stavebních dílů. Čtyřpodlažní budova není poznamenána nevhodnými stavebními zásahy. V interiéru se dochovalo několik stupňů kamenného schodiště a otvor po mlýnských kamenech.

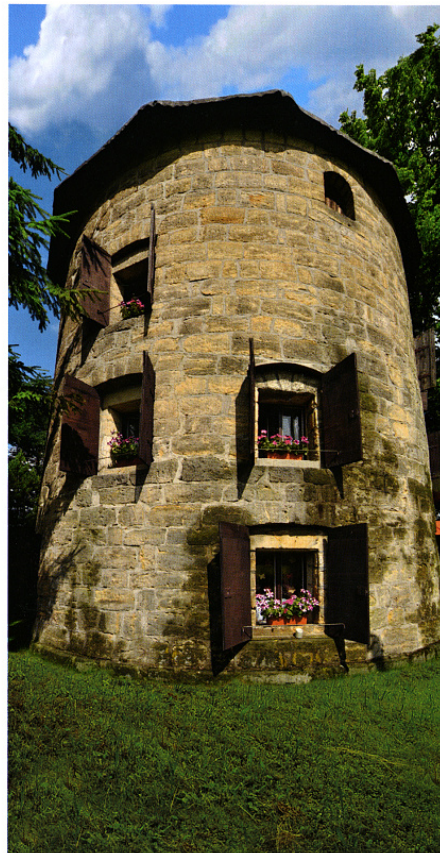
Na budově mlýna z roku 1844 v Růžové, který funguje jako penzion, je instalované větrné kolo o pěti lopatkách a průměru 14 m. Nefunkční ozdoba částečně respektuje původní podobu. Původní kolo mělo výjimečně velký průměr 20 m a bylo vyplněno naklápečími žaluziemi. Krajinnou dominantou je mlýn na Františkově vrchu v Huntřově z roku 1850.

Dnes objekt slouží k rekreačním účelům

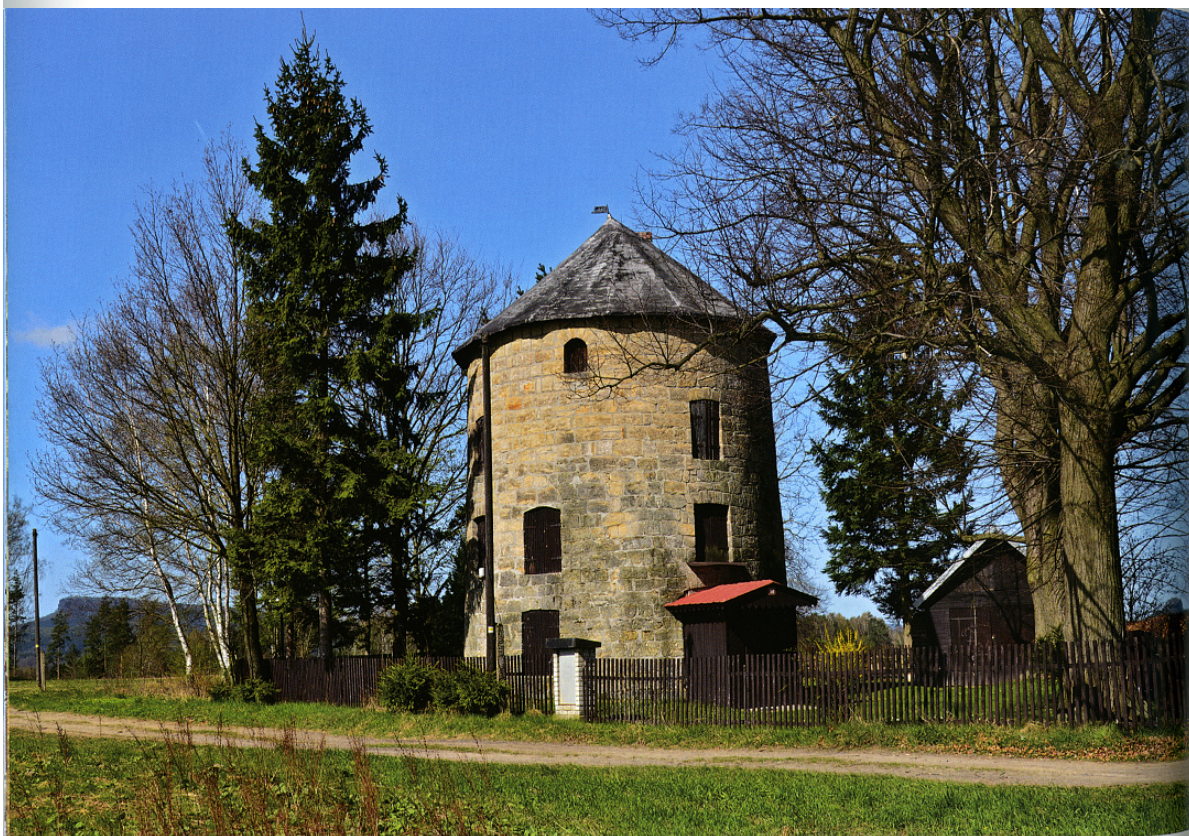
Zděný větrný mlýn holandského typu byl postaven v r. 1844 sedlákem Antonem Richterem

Janovský sedlák Anton Richter postavil mlýn holandského typu v roce 1844 a s jedním pracovníkem semlel na jednom složení ročně 50 měřic obilí (asi 40 q). Stavba je postavena z pravidelných pískovcových kvádrů, je mírně kuželová, spodní průměr je 9,5 m, výška asi 12 m. Mlýn ukončil činnost ve dvacátých letech 20. století. Mlecí zařízení bylo odstraněno a ve mlýně zbudovány dva byty, v nichž se bydlelo do roku 1946. Po odsunu Němců mlýn chátral, dokonce se stal střeleckým terčem místních hasičů. Současný majitel čtyřpodlažní stavbu z pěkných pískovcových kvádrů v šedesátých letech opravil a dodnes využívá k rekreačním účelům. V interiéru zůstalo kamenné schodiště a v podlaze usazené mlýnské kameny. Stavba působí velice pěkným dojmem.
