Růžová | Detail mlýnu

Identifikační údaje

Větrný mlýn

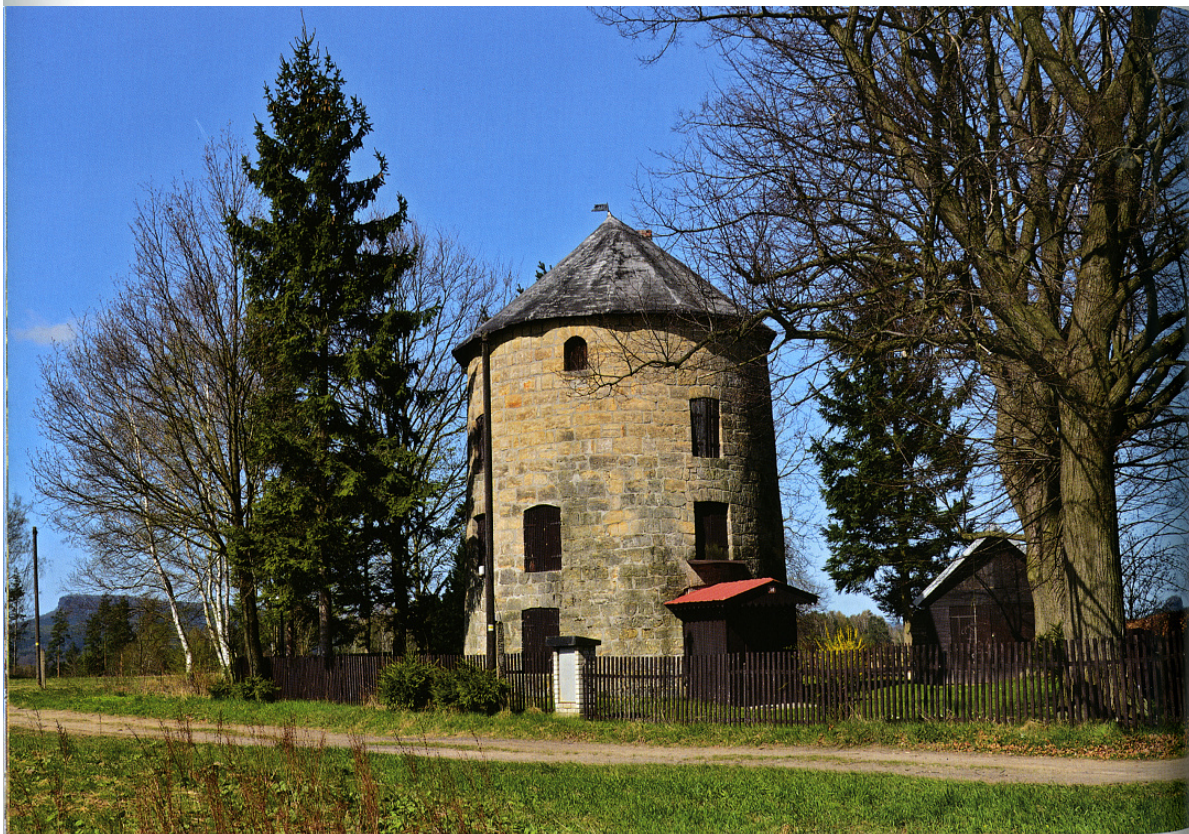
Zděný větrný mlýn holandského typu byl postaven v r. 1844 sedlákem Antonem Richterem

Janovský sedlák Anton Richter postavil mlýn holandského typu v roce 1844 a s jedním pracovníkem semlel na jednom složení ročně 50 měřic obilí (asi 40 q). Stavba je postavena z pravidelných pískovcových kvádrů, je mírně kuželová, spodní průměr je 9,5 m, výška asi 12 m. Mlýn ukončil činnost ve dvacátých letech 20. století. Mlecí zařízení bylo odstraněno a ve mlýně zbudovány dva byty, v nichž se bydlelo do roku 1946. Po odsunu Němců mlýn chátral, dokonce se stal střeleckým terčem místních hasičů. Současný majitel čtyřpodlažní stavbu z pěkných pískovcových kvádrů v šedesátých letech opravil a dodnes využívá k rekreačním účelům. V interiéru zůstalo kamenné schodiště a v podlaze usazené mlýnské kameny. Stavba působí velice pěkným dojmem.
