Přemyslovice | Detail mlýnu

Adresa	Přemyslovice 150 798 51
Okres	Prostějov
Katalogové číslo	mlýnek 79
Katastrální území	Přemyslovice
GPS	49° 33' 13.9" 16° 57' 45.6"
Mapová značka	Mlýnek s turbínou / Objekt s částí technologie
Poloha vůči obci	1 km V od zámku
Číslo kulturní památky	
Přístupnost	Přístupný po domluvě
Rok stavby	1934/2017 (přivezen z: Vyšní Lhoty 187)
Rok zániku

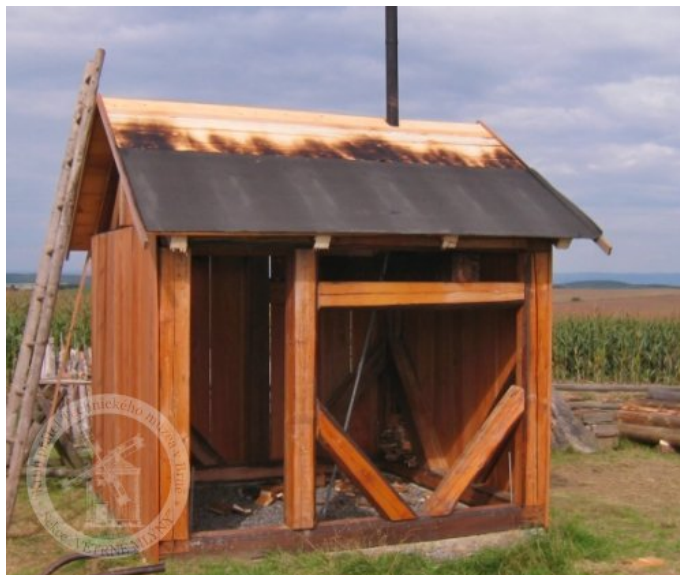
Stručný popis

Mlýnek byl postaven v roce 1934 - majitel: Hynek Vrobel, pokračoval jeho syn Viktor Vrobel

Stavitel technologie: Adolf Sabela se synem z obce Dobrotice

Stavitel boudy: není znám, je to ale kvalitní tesařská práce, spoje jsou čepovány, . - betonový základ i podlaha

- ve všech 4 rozích jsou do základů zapuštěny kovové tyče které vedou podél . rohového trámu skrz horní vodorovný trám, kde jsou zakončeny závitem a na něm . . maticí

- krovy jsou udělány z půlkulatiny

- proto, když se nemlelo, bylo větrné kolo natočeno k východu (viz foto) a zajištěno řetězem
