Přemyslovice | Detail mlýnu

Adresa	Přemyslovice 150 798 51
Okres	Prostějov
Katalogové číslo	mlýnek 79
Katastrální území	Přemyslovice
GPS	49° 33' 13.9" 16° 57' 45.6"
Mapová značka	Mlýnek s turbínou / Objekt s částí technologie
Poloha vůči obci	1 km V od zámku
Číslo kulturní památky	
Přístupnost	Přístupný po domluvě
Rok stavby	1934/2017 (přivezen z: Vyšší Lhoty 187)
Rok zániku

Mlýnek s turbínou

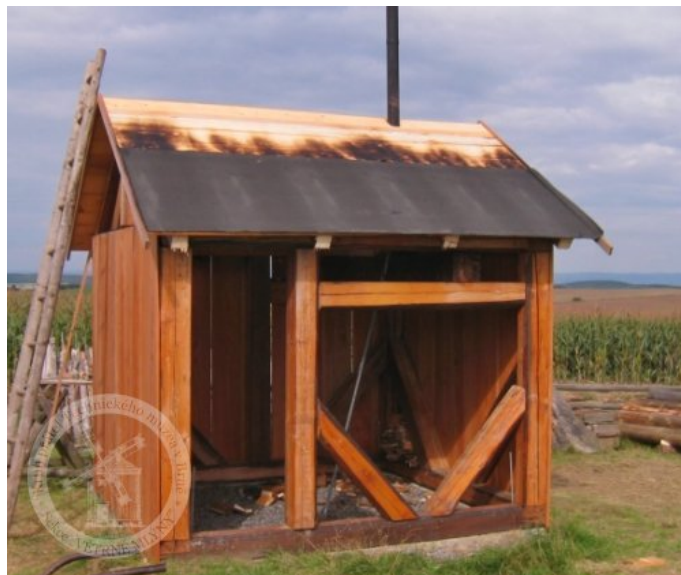
Mlýnek byl postaven v roce 1934 - majitel: Hynek Vrobel, pokračoval jeho syn Viktor Vrobel

Stavitel boudy: není znám, je to ale kvalitní tesařská práce, spoje jsou čepovány, . - betonový základ i podlaha

- ve všech 4 rozích jsou do základů zapuštěny kovové tyče které vedou podél . rohového trámu skrz horní vodorovný trám, kde jsou zakončeny závitem a na něm . . maticí

- krovy jsou udělány z půlkulatiny

- trám pod střechou, ke kterému je připevněna hřídel (základ a okov)

nenese střechu, je určen pouze na držení a stabilizaci hřídele s trubkou

- Natáčení (mlýna, střechy, turbíny)
- objekt má půdorys 2,43 x 2,64 metru, výšku 2,85 m

- mlecí kámen
 - pískovcový kámen (Počet: 2)
- mlýnská hranice
- násypný koš
- natáčení perutí (Jak se natáčí: šnerovým převodem)
- svislá hřídel (Kovová)
- větrná turbína (turbína typ Eclipse - Kunz)

- proto, když se nemlelo, bylo větrné kolo natočeno k východu (viz foto) a zajištěno řetězem
