Zlín - Lešná | Detail mlýnu

Adresa	Zlín - Lešná Bukovská 112 763 14
Okres	Zlín
Katalogové číslo	
Katastrální území	Štípa
GPS	49° 16' 40.5" 17° 43' 25.2"
Mapová značka	Větrné čerpadlo / Zaniklý objekt, památník
Poloha vůči obci	Areál ZOO Lešná, východní část, nyní areál slonů
Číslo kulturní památky	
Přístupnost	Zaniklý
Rok stavby	asi 1890
Rok zániku	před 1990 - rozebrán

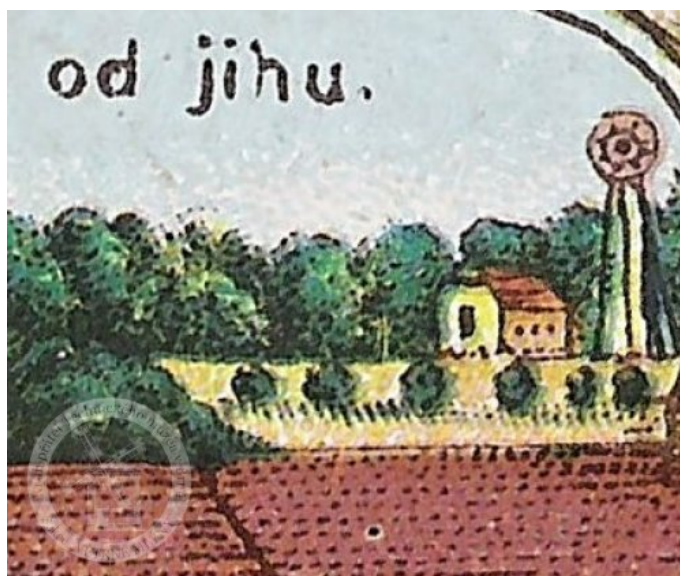
Větrné čerpadlo je dokumentováno dobovou rovněž fotografií ze začátku 20. století. Zobrazení čerpadla (byť jen jeho horní části, ostatní je skryto za stromy) umožňuje určení typu větrného rotoru jako Halladayova turbína.

Hranolovitou nástavbu kónické příhradové věže a tvar kormidla naznačuje při porovnání s dokumentací bývalého větrného čerpadla ve Vysokém nad Jizerou i původ stroje. S velkou pravděpodobností jde o výrobek rakouské firmy Friedlander.

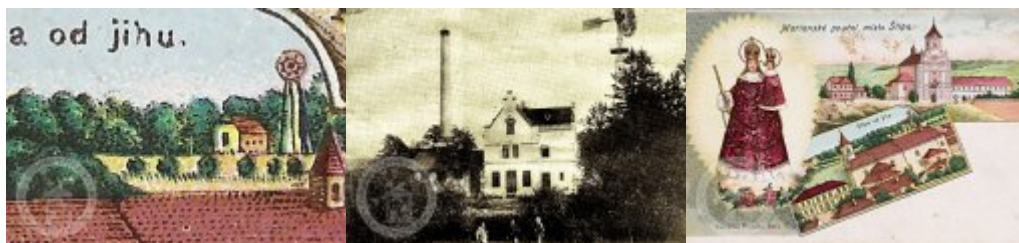
Historické fotografie a pohlednice

Barevná kreslená pohlednice s tématem Mariánského poutního místa Štípa se dvěma vyobrazeními kostela ve Štípě (vyd. 1955). V kresbě Štípa od jihu s kresbou stožáru větrného čerpadla i s rotorem a budovy u jeho paty.
