# Bílovec | Detail mlýnu

## Identifikační údaje

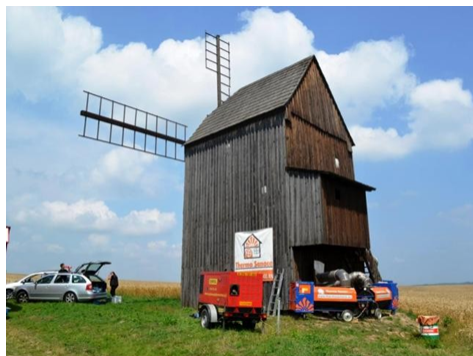
21. 2. 2017 Horkovzdušnou sanaci celodřevěného objektu větrného mlýna realizovala společnost Thermo Sanace. | Foto: Thermo Sanace s.r.o. | Licence: Všechna práva vyhrazena BÍLOVEC, KUNŠTÁT | Celodřevěný mlýn v Novém Dvoře, Bílovci i dřevěné mlecí technologie vodního mlýna v Sychotíně u Kunštátu byly napadeny dřevokazným hmyzem. Na jeho likvidaci byla úspěšně použita sanace horkým vzduchem společnosti Thermo sanace, která je odborným partnerem portálu.

Horkovzdušná sanace celodřevěného větrného mlýna německého typu byla zahájena 26. července 2016 příjezdem techniky. Po prohlédnutí objektu z hlediska připravenosti, instalaci termoelektrických snímačů a rozmístění horkovzdušného potrubí s výduchy byly spuštěny celkem tři horkovzdušné agregáty a začalo samotné nahřívání. Jelikož celá technologie otočného mlýna je usazena na masivním dubovém sloupu a i další prvky byly vyrobeny z tohoto tvrdého dřeva, prodloužil se výsledný čas nahřívání na 25 hodin. Až po této době bylo termoelektrickými snímači, umístěnými ve středech nejmasivnějších průřezů a na nejnepříznivějších místech v konstrukci, prokázáno prohrátí všech dřevěných prvků technické památky na teplotu 55 °C. Tato teplota pak byla udržována ještě další hodinu pro kompletní zahubení všech stádií dřevokazného hmyzu. Následovala kontrola stavu dřevěných konstrukcí a technologie, rozebrání horkovzdušného potrubí a demontáž termoelektrických snímačů. Další den po vychladnutí objektu se prováděl preventivní nástřik dvěma vrstvami insekticidního přípravku proti opětovnému napadení dřevokazným hmyzem v budoucnu.
