Přemyslovice | Detail mlýnu

Adresa	Přemyslovice 150 798 51
Okres	Prostějov
Katalogové číslo	mlýnek 79
Katastrální území	Přemyslovice
GPS	49° 33' 13.9" 16° 57' 45.6"
Mapová značka	Mlýnek s turbínou / Objekt s částí technologie
Poloha vůči obci	1 km V od zámku
Číslo kulturní památky	
Přístupnost	Přístupný po domluvě
Rok stavby	1934/2017 (přivezen z: Vyšší Lhoty 187)
Rok zániku

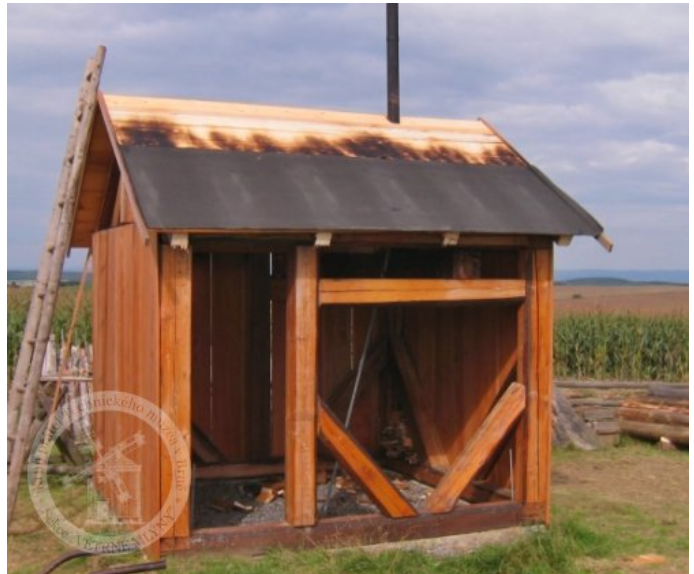
Stručný popis

Mlýnek byl postaven v roce 1934 - majitel: Hynek Vrobel, pokračoval jeho syn Viktor Vrobel

Stavitel boudy: není znám, je to ale kvalitní tesařská práce, spoje jsou čepovány, . - betonový základ i podlaha

- ve všech 4 rozích jsou do základů zapuštěny kovové tyče které vedou podél . rohového trámu skrz horní vodorovný trám, kde jsou zakončeny závitem a na něm . . maticí

- krovy jsou udělány z půlkulatiny

- trám pod střechou, ke kterému je připevněna hřídel (základ a okov)

nenese střechu, je určen pouze na držení a stabilizaci hřídele s trubkou

- proto, když se nemlelo, bylo větrné kolo natočeno k východu (viz foto) a zajištěno řetězem

- Natáčení (mlýna, střechy, turbíny)
- objekt má půdorys 2,43 x 2,64 metru, výšku 2,85 m

- mlecí kámen
 - pískovcový kámen (Počet: 2)
- mlýnská hranice
- násypný koš
- natáčení perutí (Jak se natáčí: šnerovým převodem)
- svislá hřídel (Kovová)
- větrná turbína (turbína typ Eclipse - Kunz)
