Retz, Rakousko | Detail mlýnu

Identifikační údaje

Technologické schéma větrného mlýna v Retzu

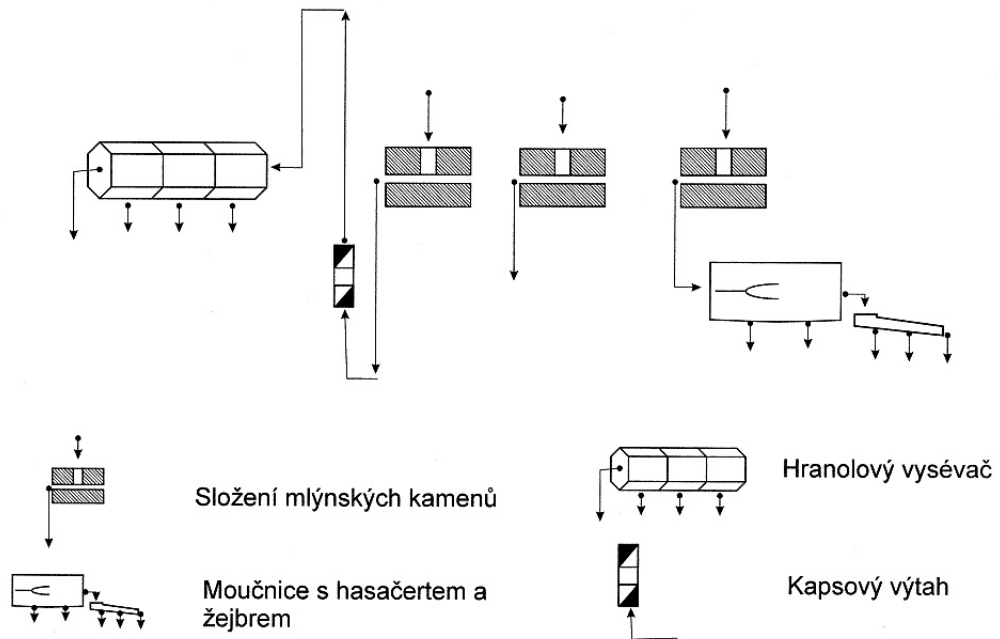
- 1) Mühlgang - mlecí složení
- 2) Mühleisen - svislá kovová hřídel - železí
- 3) Bodenstein - spodní mlecí kámen - spodek
- 4) Läuferstein - horní mlýnský kámen - běhoun,
- 5) Goß - násypný koš - násypka
- 6) Mehlspace - mezerka mezi mlecími kameny
- 7) Rüttelwerk - pohyblivé dno násypného koše - korčák
- 8) Laufrohr - spádová trubka
- 9) Aufheber - jeřáb na zvedání kamenů
