Vedrovice | Detail mlýnu

Identifikační údaje

Stručný popis

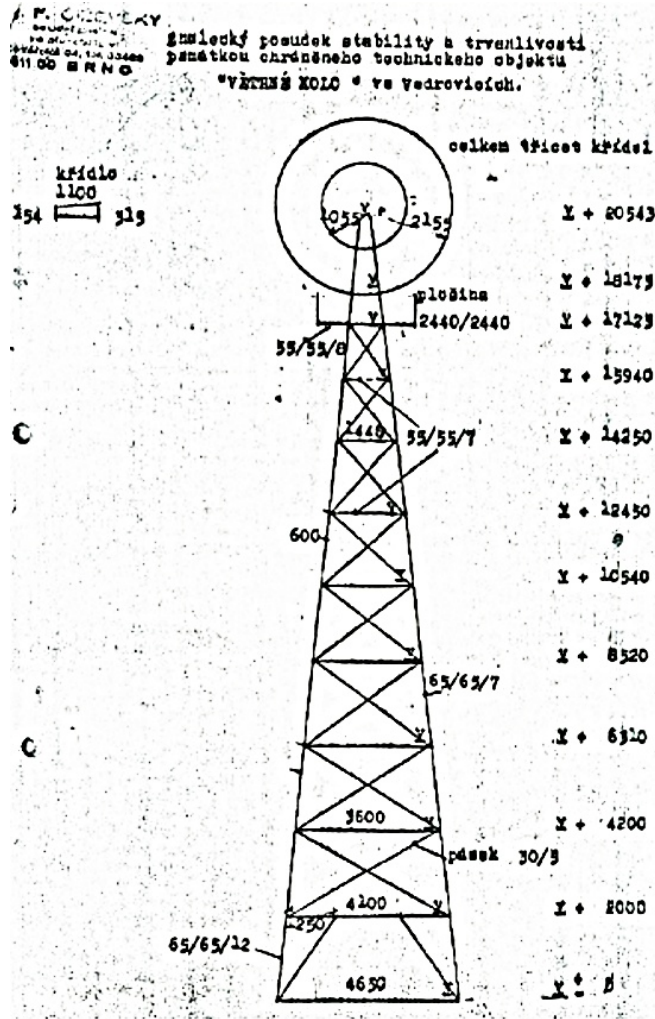
Na kótě 17 123 mm nachází se obslužná plošina a na kótě 18 173 mm kontrolní police pro obsluhu na celém obvodu. Osa kola se nachází na kótě 20543 mm. Poloměr kola vnější - 2 153 mm, poloměr vnitřní - 1055 mm. Křídla mají rozměr 154 mm k ose kola a na obvodě 315 mm. Délka každého 1100 mm. Křidel je třicet kusů. Celková výška nad terénem je 20 543 mm + poloměr kola 2 155 mm, takže výška nad terénem je 22 698 mm.

Rozměry věže v základní rovině terénu, kde se nachází výstužný vodorovný rám je 4 650 mm do čtverce. Ve výšce 2 m je další rám o rozměrech 4 100 mm, ve výšce 4200 mm má rám rozměr 3 600 mm. Ve výšce 14 250 mm je rám 1 440 mm, ve výšce 17 125 mm je plošina o rozměrech 2 440 mm x 2 440 mm, ve výšce 18 173 mm obslužná lávka a ve výšce 20543 mm je osa kola.
