Růžová | Detail mlýnu

| Katalogové číslo | P 93 |
| Mapová značka | Holandský / Objekt bez technologie |

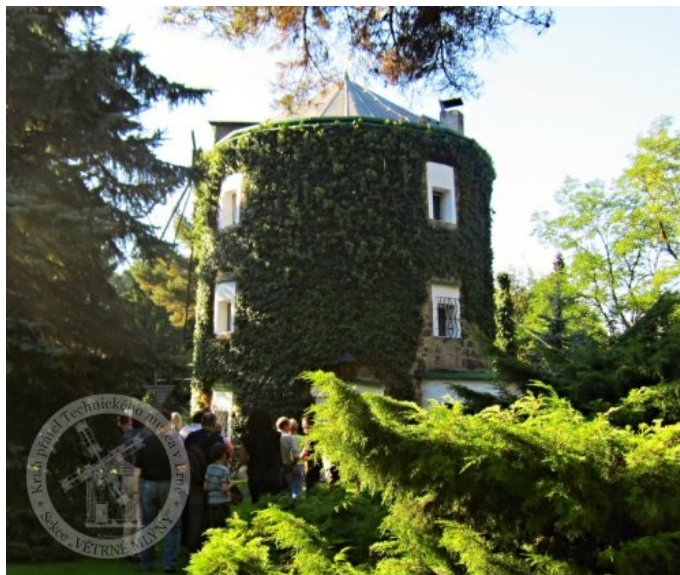
Růžovský větrník holandského typu byl postaven roku 1878 jako čtvrtý větrný mlýn v katastru obce a fungoval až do roku 1945. Od roku 1896 stálo u mlýna obytné stavení. Mlýn byl velmi podobné konstrukce jako mlýn v Horním Podluží, postavený o rok dříve. Oba mlýny měly pět perutí s žaluziemi a střechu na válečcích.

Stavbu o průměru 9 m a celkové výšce 12,5 m tvoří venkovní zdi z pískovcových bloků a vnitřní zdi z cihel. Prostor mezi nimi je vyplněn různým stavebním materiálem. Mlýn měl nebývale velké větrné kolo, které mělo průměr téměř 20 m. Elektrický motor dovozoval mletí i za bezvětří. Po odsunu Němců byl mlýn opuštěn a chátral. V roce 1964 ho koupil za 730.- Kčs jako ruinu dnešní majitel Jiří Kolman. Provedl kompletní renovaci, přistavěl budovy a zařídil jako penzion v loveckém stylu pro deset hostů. Mlýnu dal pět kratších perutí (průměr 14 m) a nechal ho porůst břečťanem. Dnes je stavba schovaná v lese a mlýn připomíná pouze válcovitým tvarem a perutěmi. Objekt je přístupný pro ubytované v penzionu i návštěvníky restaurace

Vnější průměr 9 m, tl. zdí 0,9 - 1,1 m, výška objektu 10 m, výška střechy 2,5 m, plechová,

zdí - z venku pískovec, zevnitř cihly, vyplněno kamennou směsí.
