Ostrava - Polanka nad Odrou | Detail mlýnu

Identifikační údaje

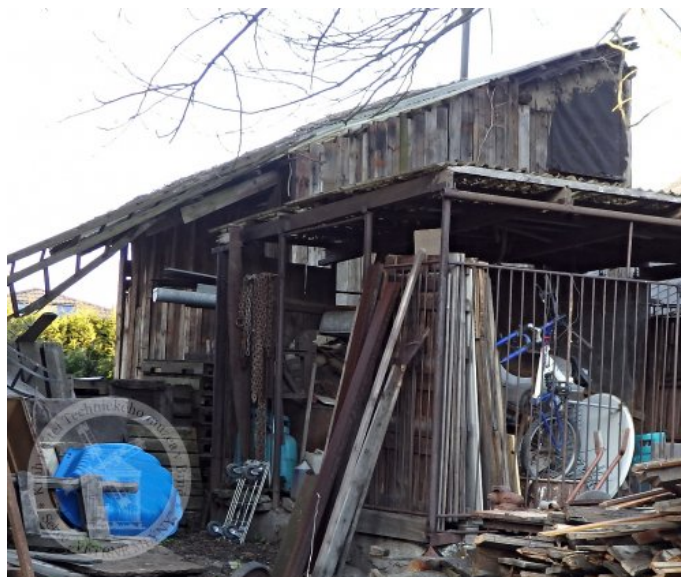
Větrný mlýnek v horším stavu. Na objektu již není nainstalována větrná turbína, která měla 12 lopatek a byla vyrobena firmou Borový. Mlecí zařízení se dochovalo ale bez násypky a hranolového vysévače. Na střeše je IPA.
