Mladá Vožice | Detail mlýnu

Adresa	Mladá Vožice Radvanov - 391 43
Okres	Tábor
Katalogové číslo	P 182
Katastrální území	Mladá Vožice
GPS	49° 30' 44.6" 14° 49' 46.9"
Mapová značka	Holandský / Ruiny objektu, zbytky stěn
Poloha vůči obci	300 m S od obce
Číslo kulturní památky -	
Přístupnost	Volně přístupný
Rok stavby	před 1840
Rok zániku

STAVĚRNÍ PLÁN VĚTRNÉHO MLÝNA U RADVANOVA NA MLADOVOŽICKU

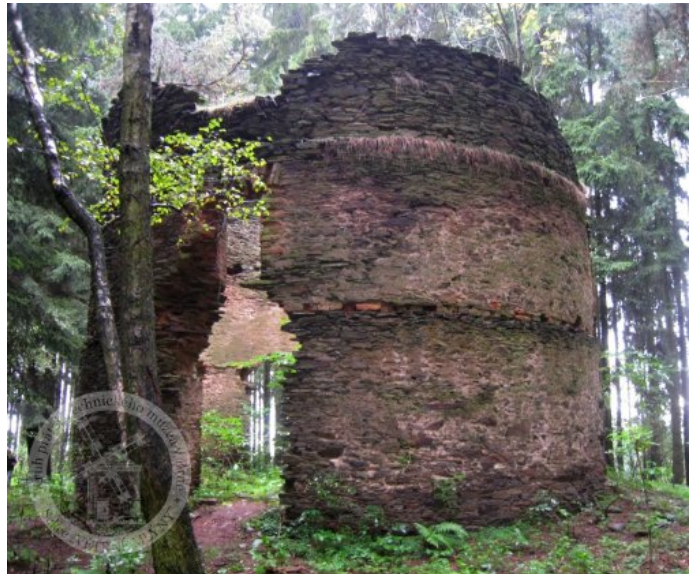
Z mohutného mlýna holandského typu postaveného na vrcholu kopce Větrák dnes zůstalo jen obvodové zdívo do výšky šesti metrů zarostlé hluboko v lese. Vnější průměr mlýna je 8,7 m a tloušťka zdí u paty jeden metr. Směrem nahoru se tloušťka zmenšuje dvěma římsami o 12 cm na vnější straně a to vždy po dvou metrech výšky. Na stavbu byl použit lomový kamen a cihly na klenby a ostění.
