# Siřejovice | Detail mlýnu

<b>Adresa</b>	Siřejovice - 410 02
<b>Okres</b>	Litoměřice
<b>Katalogové číslo</b>	P 24
<b>Katastrální území</b>	Siřejovice
<b>GPS</b>	50° 28' 43.4" 14° 4' 56.2"
<b>Mapová značka</b>	Holandský / Ruiny objektu, zbytky stěn
<b>Poloha vůči obci</b>	800 m V od obce
<b>Číslo kulturní památky</b>	43236/5-2293 z r. 1964 <a href="#">otevřít list NPÚ</a>
<b>Přístupnost</b>	Volně přístupný
<b>Rok stavby</b>	1843
<b>Rok zániku</b>

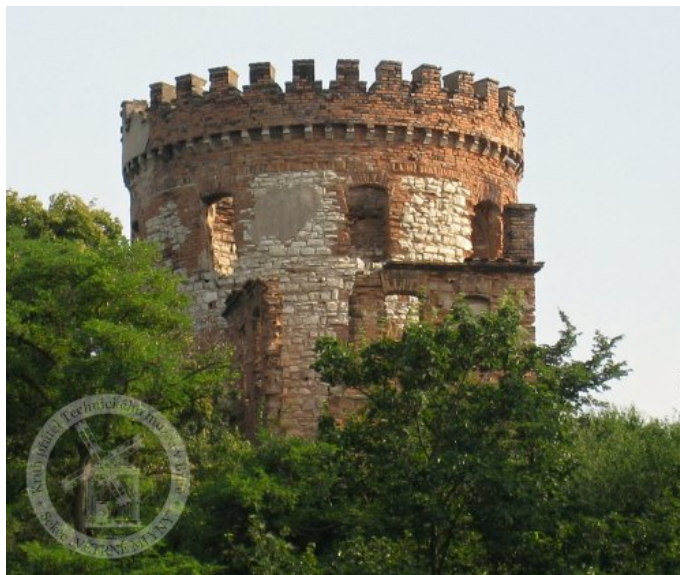
Nejstarší zmínka o mlýnu holandského typu nad obcí Siřejovice je z roku 1843, kdy v něm mlel Ignaz Bertoni. V mlýně o jednom složení pracoval sám. Stavba je trojpodlažní, postavená ze světlé opuky a cihel. podle katastrální mapy z roku 1847 má neobvyklý půdorys, půlkruh s pravoúhlým výběžkem k severu. To by znamenalo, že se již při stavbě počítalo s využitím pouze jihozápadních až jihovýchodních větrů. Dlohodobé sledování směru větrů na nejbližší měřicí stanici v Doksanech ukazuje, že opravdu černost větrů z JZ je asi 4x větší než ze severu a nejméně fouká od JV. Mlýn pracoval do roku 1870. Průměr mírně kuželové stavby je 8,5 m, výška 12 m. Objekt má výjimečných 22 oken zaklenutých cihlami. Poslední mlynář Kunze nechal mlýn zpustnout a roku 1870 ho prodal průmyslníkovi Tschinkelovi, který ho přestavěl v novogotickém stylu na výletní letohrádek, kterému se začalo říkat Windsor. Koruna mlýna dostala cihlové cimbuří a k mlýnu byla přistavena další budova. Průmyslník však brzy zkrachoval a stavba začala pustnout. Ještě v době první světové války sloužila stavba jako noclehárna pro sezónní dělníky. Dnes zůstalo z volně přístupného mlýna či letohrádku pouze obvodové, značně poškozené zdivo. V restituci vrácenou stavbu by bylo potřeba zakonzervovat, neboť tvoří pěknou krajinnou dominantu nad dálnicí Praha-Drážďany.

Siřejovice, ruina, po mlýnu zámeček, úplně zarostlé, špatný přístup  
V od obce cca 700 m, nad dálnicí

- vnitřní průměr 6,9 m, zdi 0,9 m u země, nahoře cca 0,7,
- přízení: dvoje dveře proti sobě, na každé straně mezi dveřmi 3 okna o velikosti 0,85 x 0,35
- první i druhé patro 8 oken, válcová stavba
- přilehlá budova cca 4 x 4 m, o patro nižší než mlýn
- materiál opuka a cihla, (cihla okolo oken, klenby)
- výška cca 12 m, ozdobné věžičky
