Kořenov | Detail mlýnu

Identifikační údaje

| Adresa | Kořenov Horní Polubný 354 468 49 |

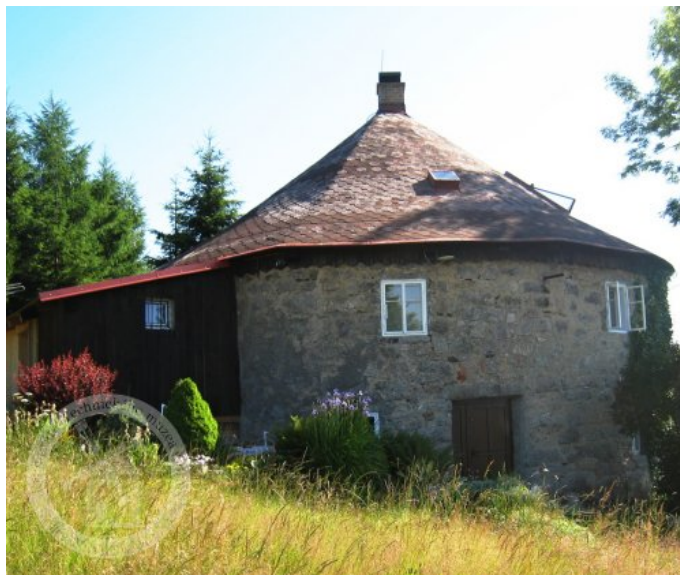
Jako rok stavby mlýna holandského typu se uvádí rok 1830. Na katastrálních mapách z roku 1843 je již uveden. Nízká budova z lomového kamene na svahu o vnějším průměru 9 m a výšce zdi 3 až 4,5 m vyvolává dojem, že mlýn nebyl nikdy dokončen, že jde pouze o torzo stavby. Současní majitelé jsou však jiného názoru. Uvádí, že mlýn určitě nějakou dobu fungoval, a že při přestavbě našli nahoře na nosné zdi segmenty dřevěného ozubeného prstence na otáčení střechy. Za úvahu tedy stojí varianta, že se jednalo o horský mlýn, který využíval větru pouze z jednoho směru. Střecha s perutěmi se mohla natáčet jen v malém rozsahu směrem do údolí. Proto mohl být mlýn postaven na svahu a existující přístavek ve svahu nad ním provozu nevadil. Za současného uspořádání by větrné kolo mohlo mít průměr maximálně 10 m. Zde je třeba provést další historický průzkum. Dnes je objekt dobře udržován a slouží k rekreačním účelům.

| Parametry | Horní Polubný - Kořenov, rekreační objekt □ vnější průměr 9 m, kamenné zdivo z různých kvádrů, částečně omítnuto, nebo spíše podmítnuto (kameny vystupují) □ výška na svahu 3 m, dole 4, 5m (postaveno na svahu), na svahu přístavek 2 x 2,5 m □ ve střeše komín a hromosvod □ dvoje dveře v úhlu cca 90 st. , okna po 40 st, výška střechy cca 3 m |
