Borovnice | Detail mlýnu

Identifikační údaje

| Adresa | Borovnice Haklův původní 544 77 |

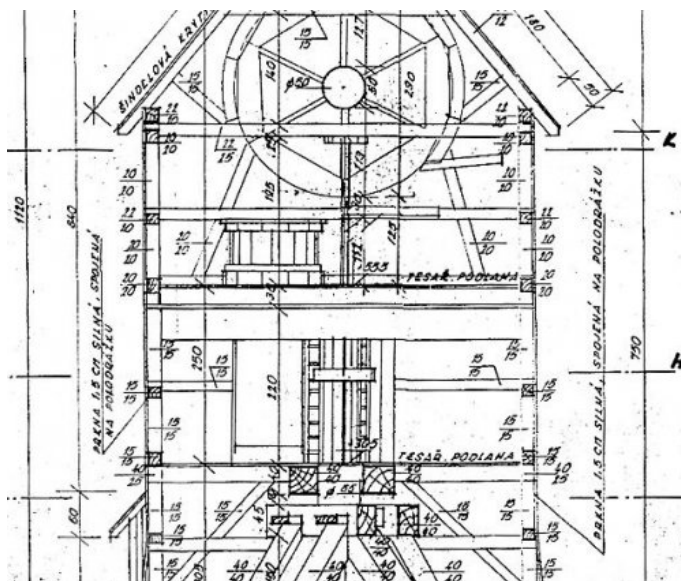
Jde o dřevěné stavení zvyše jednopatrového domu, Má šindelovou sedlovou střechu, na jedné straně šikmo seříznutou. Na druhém konci hřebene je větrná korouhvička. Do mlýna, pobitého svisle prkny, vchází se krytým schodištěm na krytou pavlač, kde je šalanda. Celé mohutné věžovité stavení spočívá na svislém, pohyblivém hřídeli, stojícím na pevném ležatém kříži, podepřeném šikmými trámy, které mu dodávají stability. Na horním konci hřídele, který sahá pod podlahu druhého patra, může se celé stavení otáčeti vodorovnou ojí u země přenosným kozlíkem. Kozlík se skládá z dřevěného rámce podoby velkého ležatého tištěného písmene A. Na ramenech písmene jsou dva kolmé sloupky, vrchem spojené. Mezi nimi je na příčce mezi rameny pohyblivý hřídel, na který se natáčí pákou řetěz nebo provaz, spojující hřídel s ojí a tím i s celou mlýnskou stavbou. Kozlík se umístí podle potřeby na některý z osmi silných kolu, zaražených okolo mlýna.

Mlýnské stroje uvádějí do pohybu čtyři mohutné peruti, připevněné na dubovém hřídeli o průměru 64 cm. Každá perut' rozdělena je podél na dvě nestejně části, které je možno vyplniti sedmi páry desek (dveří) buď zcela při větru slabém, nebo jen zčásti při větru silném. Hřídel prochází střechou a má na druhém konci svislé pateční kolo, které palci (zuby) zapadá do svislé osy s palci (klanice). Vedle ní je v prvním poschodí klanice druhá, kterou prvá klanice uvádí do pohybu. Na horním konci druhé klanice, která prochází středem pevného mlýna, upevněn je pohyblivý kámen (běhoun), pod ním je kámen nepohyblivý. Oba objímá lub. Pohybem horního kamene se obilí roztírá. Kameny se občas ohladí, musí se proto oškrtem ostříti, tj. vyhloubí se v nich hlubší rýhy. Obilí se sype do dřevěného koše podoby obráceného čtyřbokého jehlanu a padá otvorem ve dně mezi kameny, aby se rozetřelo (rozemlelo). Zařízení toto je ve druhém poschodí, kde je druhé složení i krupník podobně sestavený. V přízemí mlýna je moučnice, do níž padá mouka, která se prosívá pohyblivými hedvábnými pytlíky. Hrubší mouka, která nepropadla pytlíkem, vynáší se v sýpkách znovu do koše v prvním poschodí.

Pohyb mlýna zastaví se vodorovnou pákou, na jejímž konci je dřevěný pás, objímající svisle pateční kolo. Když se přitáhne, zastaví se pohyb.
