# Budišov | Detail mlýnu

<b>Adresa</b>	Budišov Věterák na Zrádném kopci - 675 03
<b>Okres</b>	Třebíč
<b>Katalogové číslo</b>	Burian nezná
<b>Katastrální území</b>	Budišov
<b>GPS</b>	49° 16' 47.4" 16° 0' 37.1"
<b>Mapová značka</b>	Holandský / Ruiny objektu, zbytky stěn
<b>Poloha vůči obci</b>	700 m S od středu obce
<b>Číslo kulturní památky</b>	37041/7-2568 z r.1968 <a href="#">otevřít list NPÚ</a>
<b>Přístupnost</b>	Nepřístupný
<b>Rok stavby</b>	1838
<b>Rok zániku</b>

## Stručný popis

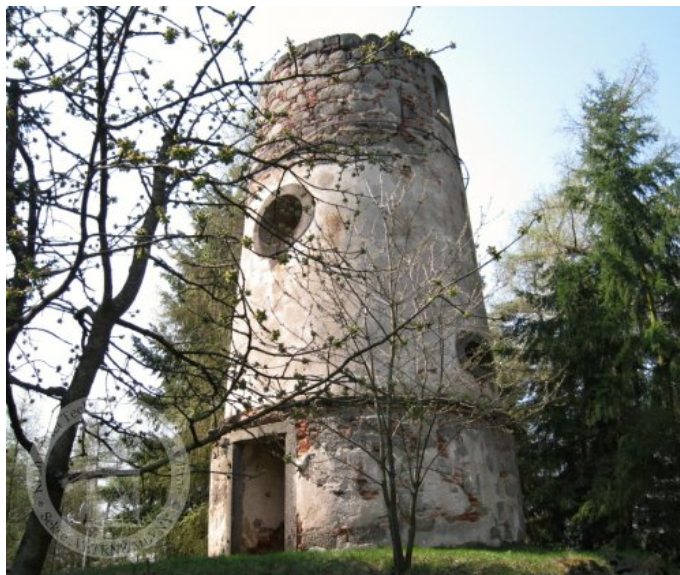
Jedná se o útlu čtyřpodlažní kuželovou stavbu s vnějším průměrem u země 6,5 m, která je zajímavá netradičními kruhovými a eliptickými okny lemovanými kamenným ostěním. Tloušťka stěny mlýna je u paty 1,4 m u vrcholu jen 40 cm.

Činnost mlýna skončila v roce 1866, kdy ho údajně pruské vojsko vypálilo. Od té doby mlýn chátrá a do dnešních dnů se dochovalo pouze obvodové zdivo do výšky 9 m. V roce 2008 byly odstraněny náletové dřeviny a ošetřeno zdivo na koruně stavby.

Dnes z mlýna zůstalo jen torzo bez jakéhokoliv vybavení, bez podlah či střechy. Vzhledem k úplnému zalesnění Zrádného kopce není stavba, která stojí v soukromé zahradě, z okolí vůbec vidět.

zdi jsou složeny z velkých nepravidelných kamenů vyzděných cihlami, původně byl objekt omítnut  
□ stejně je stavěná i přilehlá stavba  
průměr u země - vnitřní 3,35 m, tl. zdí 1,55 m, vnější pr. 6,45 m,  
metr nad zemí tl. zdi 1,45 m, mírně konické dovnitř  
□ ve zdech jsou díry na trámy pro točité schodiště  
□ celková výška cca 9 m,

- velká okna s mohutným ostěním - v každém patře jiný tvar":  
□ přízemí - jen dveře a průduch 15 x 50 cm  
□ 1 patro - oválné, 2 patro - kruhové  
□ 3 patro - jako dveře  
□ sklep - východy na obě strany - znatelná klenba  
tudy do přilehlé budovy vedl pohon dalších strojů
