Retz, Rakousko | Detail mlýnu

Identifikační údaje

Adresa	Retz, Rakousko Kalvarianberg 2070
Okres	
Katalogové číslo	Rakousko
Katastrální území	
GPS	48° 45' 41.0" 15° 56' 30.7"
Mapová značka	Holandský / Objekt s kompletní technologíí
Poloha vůči obci	700 m SZ od středu obce
Číslo kulturní památky	-
Přístupnost	Muzeum s průvodcem
Rok stavby	1772
Rok zániku

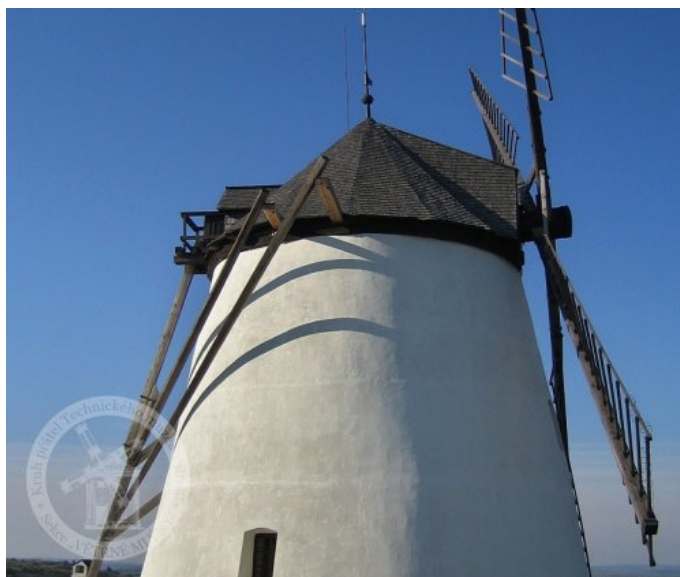
Větrný mlýn stojí uprostřed krásné přírody v místě, kde fouká dostatečně silný vítr nezbytný pro pohon mlýna. Nadmořská výška je 350 m.n.m, půdním základem je pevná žula, tvrdá a velmi stará hornina.

Původní větrný mlýn byl německého typu, tj. pravouhlá dřevěná stavba otočná na centrálním sloupu. Před 150 lety mlynář Johan Bergmann přestavěl dřevěný mlýn do dnešní kamenné podoby, tj. na mlýn holandského typu.

Základní parametry stavby jsou: vnější průměr u země 9,9 m, u koruny stavby 6,7 m, tloušťka zdí je jeden metr.
