Arnoltice | Detail mlýnu

Identifikační údaje

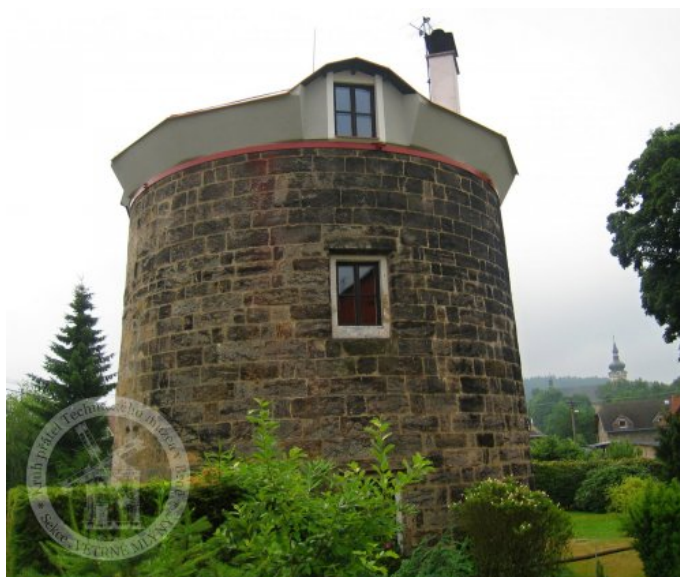
Původní poslání objektu připomíná pouze kruhová, lehce konická třípodlažní stavba o průměru osm metrů a výšce asi devět metrů. Stěny mají tloušťku dole jeden metr, nahoře o čtyřicet centimetrů méně. Střecha je nepůvodní a k mlýnu je přistavěna další, tři metry vysoká budova.
