Retz, Rakousko | Detail mlýnu

Identifikační údaje

Adresa	Retz, Rakousko Kalvarianberg 2070
Okres	
Katalogové číslo	Rakousko
Katastrální území	
GPS	48° 45' 41.0" 15° 56' 30.7"
Mapová značka	Holandský / Objekt s kompletní technologíí
Poloha vůči obci	700 m SZ od středu obce
Číslo kulturní památky	-
Přístupnost	Muzeum s průvodcem
Rok stavby	1772
Rok zániku

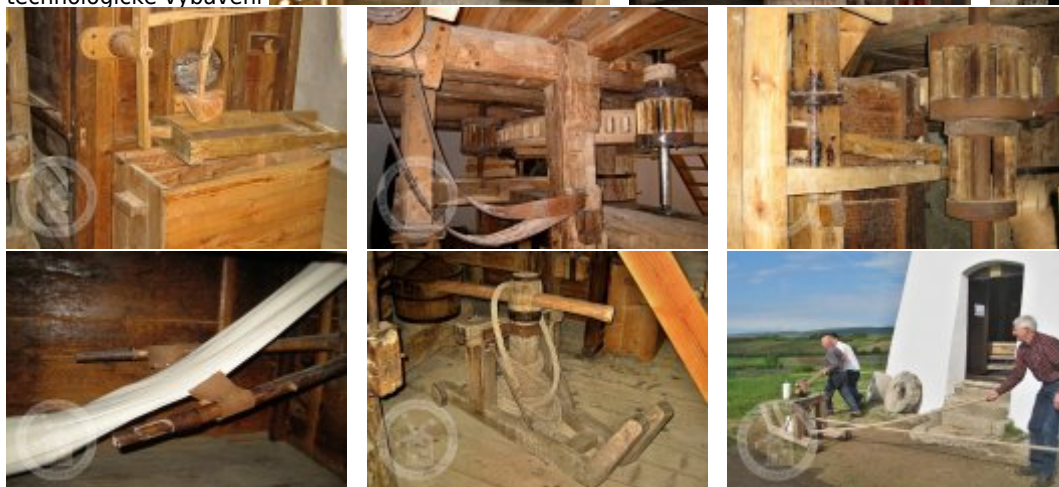
technologické vybavení

Současné fotografie -
